Meerjaren onderhoudsplan
021.00 H. Martinus
Warga
Periode 2017-2026

Datum inspectie: 31 mei 2016
Inspectie verricht door: Dhr. R.H. Bakker / Dhr. L. Bouma

Datum rapportage: 29 oktober 2016
Rapportage opgesteld door: Dhr. R.H. Bakker / Dhr. L. Bouma

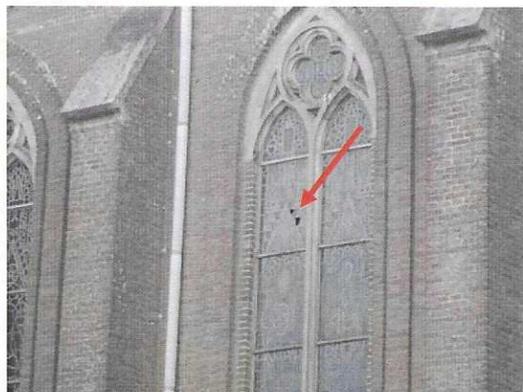
Foto 3

Diverse glas-in-lood ruitjes zijn gebroken.

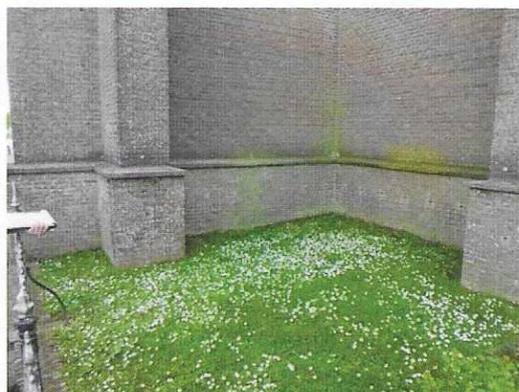
Foto 4

Plaatselijk is het voegwerk uitgesleten en zijn het metselwerk en de betonnen onderdelen vervuild door algenaanslag.

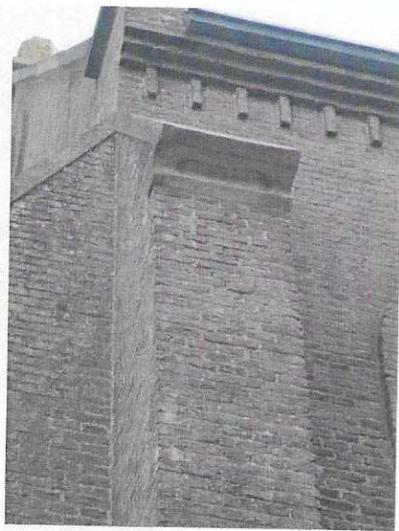
Foto 5

Plaatselijk is het voegwerk uitgesleten.

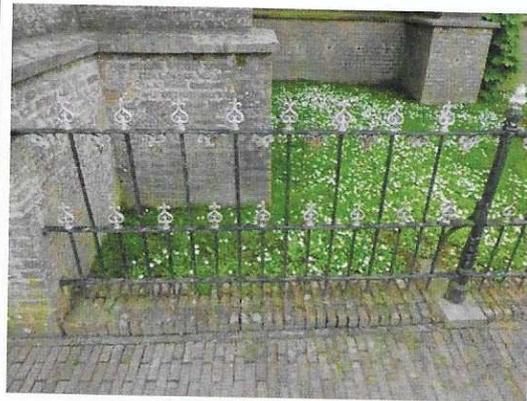
Foto 6

- Het stalen hekwerk langs deze gevel is sterk gecorrodeerd, het schilderwerk verkeert in matige tot slechte staat.

Het stalen hekwerk is gecorrodeerd.

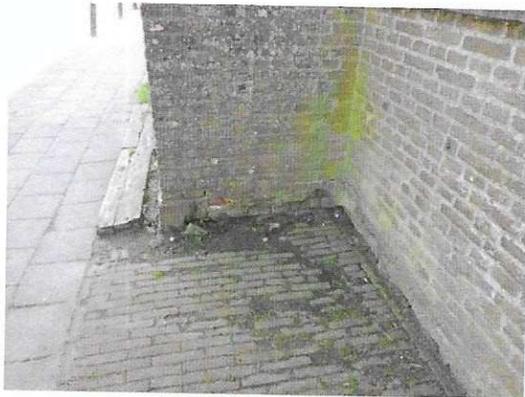
Foto 7

Plaatselijk is het voegwerk uitgesleten en is de bestrating verzakt.

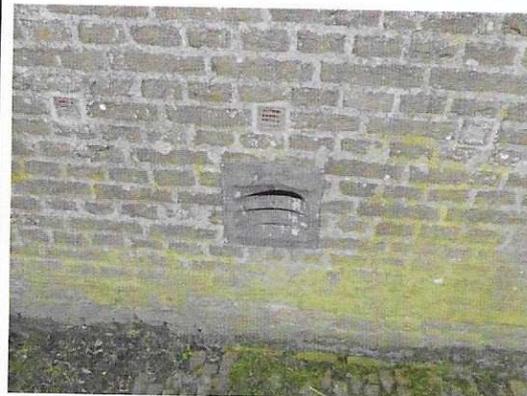
Foto 8

Ventilatiooroster in de gevel ingedeukt.

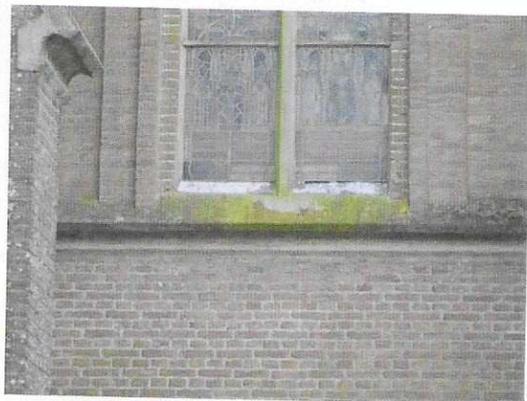
Foto 9

De betonnen waterlijst / waterslag is vervuild door algenaanslag

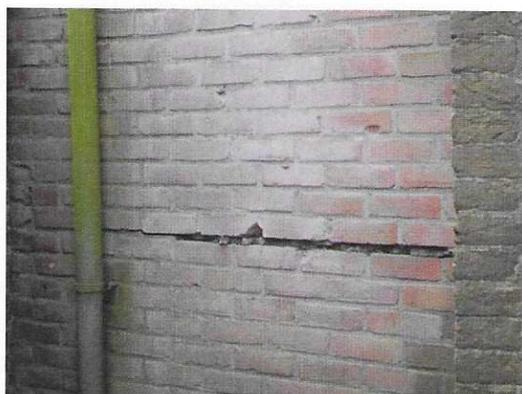
Foto 13

Het metselwerk van de uitbouw is gescheurd.

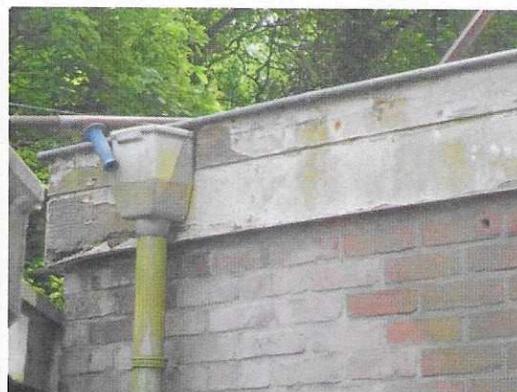
Foto 14

De uitbouw is vervuild. Het schilderwerk van de boeiboord verkeert in slechte staat.

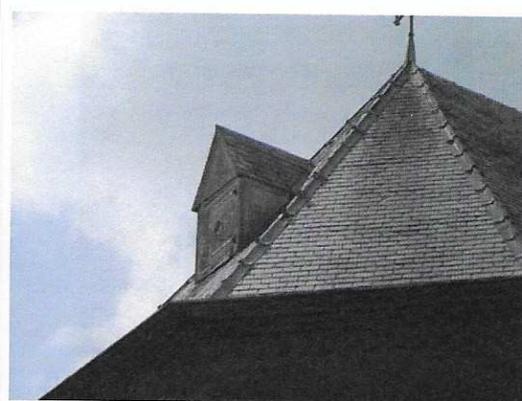
Foto 16

- Het schilderwerk van de houten dakkapel verkeert in slechte staat.

Het schilderwerk van de houten dakkapel verkeert in slechte staat.

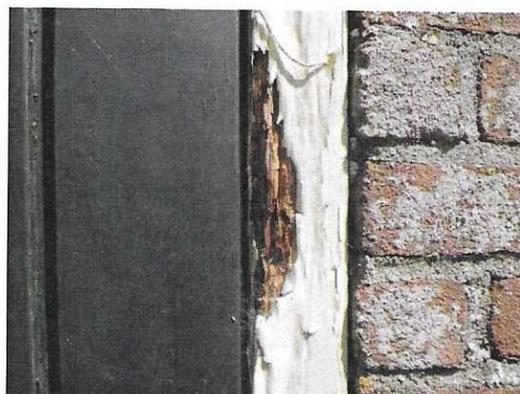
Foto 18

Het houten deurkozijn in de uitbouw is door houtrot aangetast.

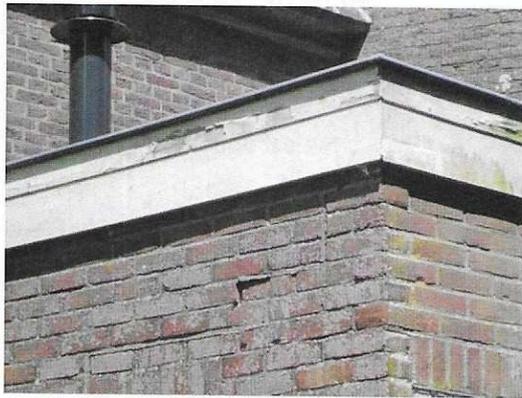
Foto 19

Het voegwerk is op verschillende plekken van de uitbouw uitgesleten.

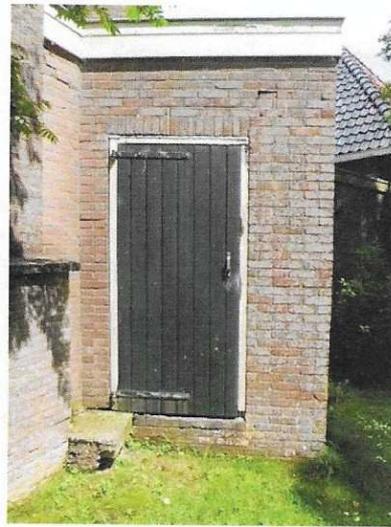
Foto 20

- Het schilderwerk van de houten onderdelen van de uitbouw verkeert in zeer slechte staat. Op verschillende plekken zijn houten onderdelen door houtrot aangetast.

Het schilderwerk van de houten onderdelen van de uitbouw verkeert in slechte staat.

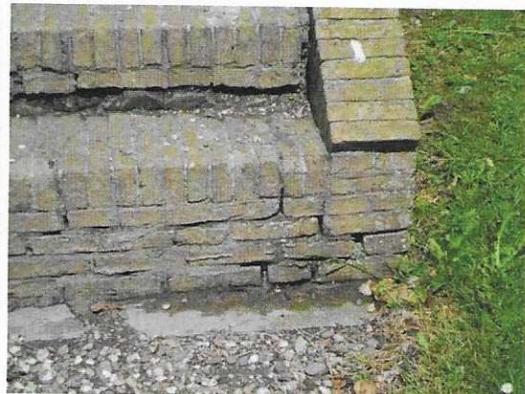
Foto 22

Uitgesleten voegwerk van de buitentrap.

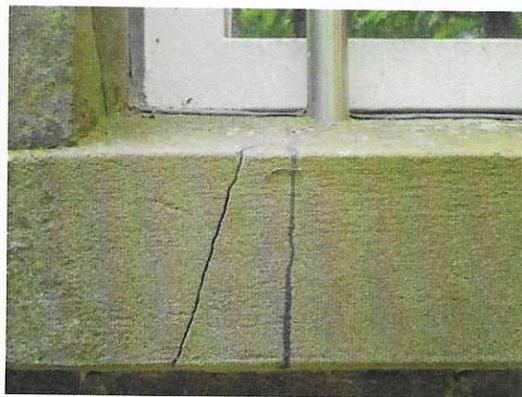
Foto 24

De zandstenen onderdorpel is op één plaats gescheurd.

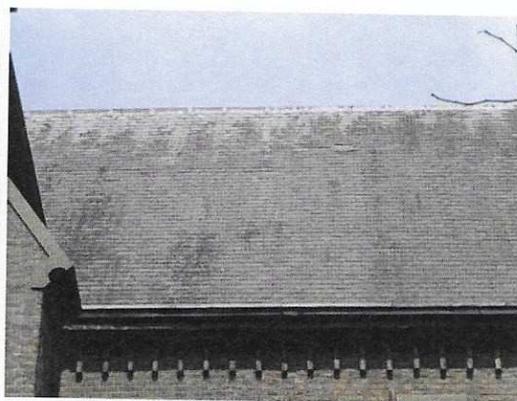
Foto 26

De leibedekking is vervuild en diverse leien liggen los.

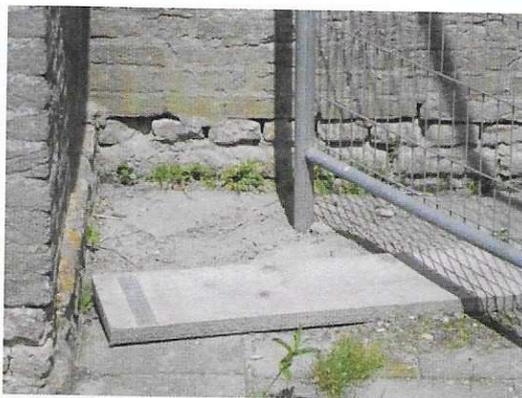
Foto 27

Plaatselijk is het voegwerk in de gevel uitgesleten.

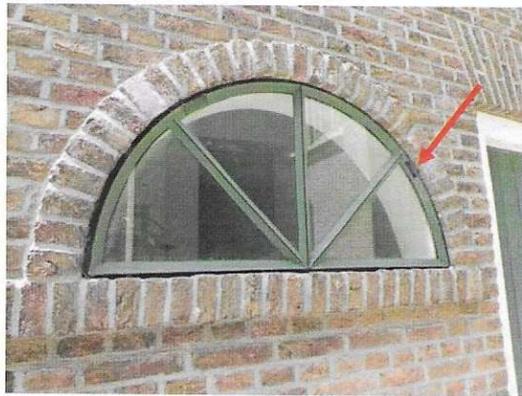
Foto 29

- Het groene gebogen stalen kozijn verkeert in goede staat, wel ontbreekt de stopverfkit plaatselijk.

Ontbrekende stopverfkit stalen kozijn.

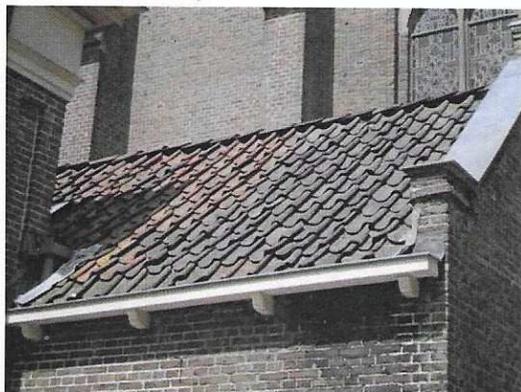
Foto 31

De pannen liggen onregelmatig.

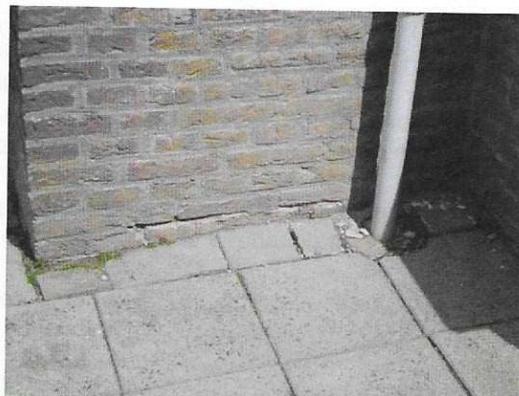
Foto 34

Uitgesleten voegwerk t.h.v. de bestrating

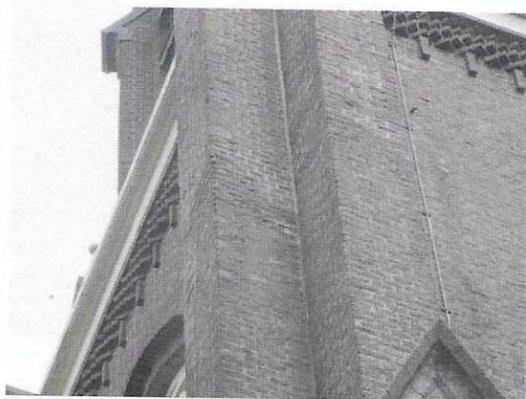
Foto 35

Plaatselijk uitgesleten voegwerk, verdeeld over de gehele gevel.

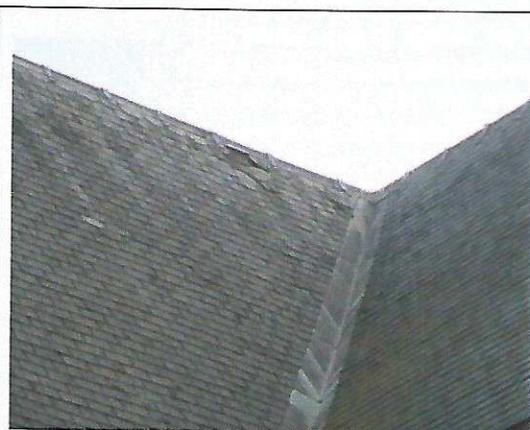
Foto 37

Diverse leien liggen los.

- Werkzaamheden aan de daken zijn reeds ingepland volgens de beheerder van de kerk.
- Het is te overwegen om tijdens het volgende onderhoud aan het dak ladderhaken aan te brengen.

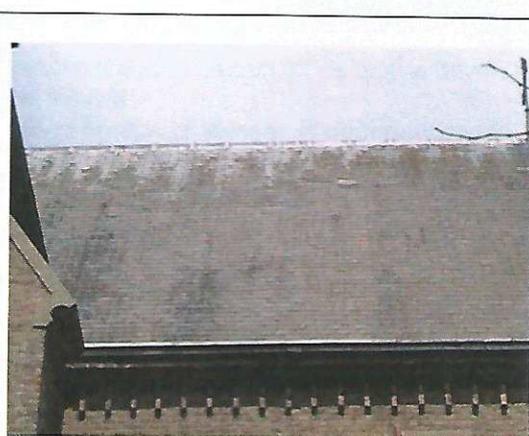
Foto 38

De leien liggen los en zijn vervuild.

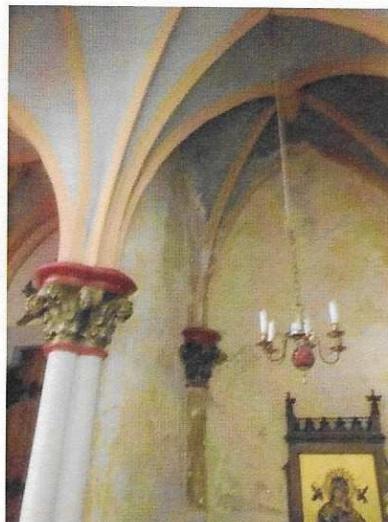
Foto 40

- Over het algemeen verkeert het interieur in redelijke staat.
- De wanden en plafonds zijn op diverse plaatsen door vocht aangetast, hierdoor laat het stuc-, en sauswerk los of beschadigen deze.

Schade aan stuc-, en sauskwerk op de wanden en plafonds verdeeld over de gehele kerkzaal.

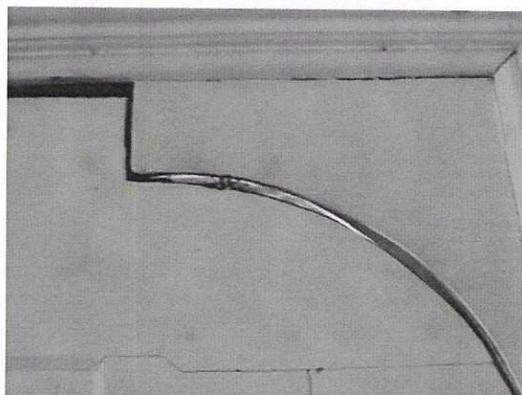
Foto 41

De houten achterdeur sluit niet goed aan waardoor deze kiert.

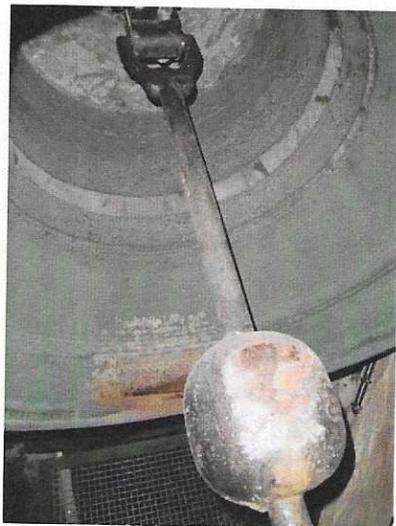
Foto 45

De klepel "roert" in de klok.

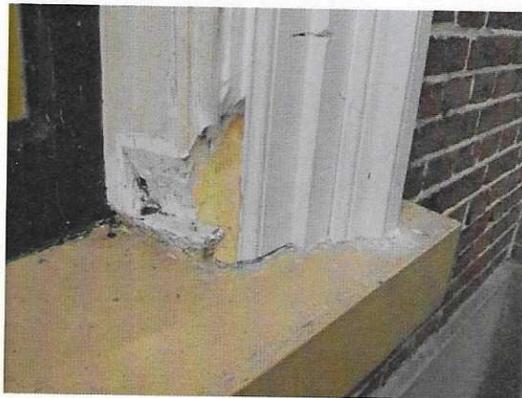
Foto 49
Het houten kozijn is in het verleden, niet correct, hersteld.

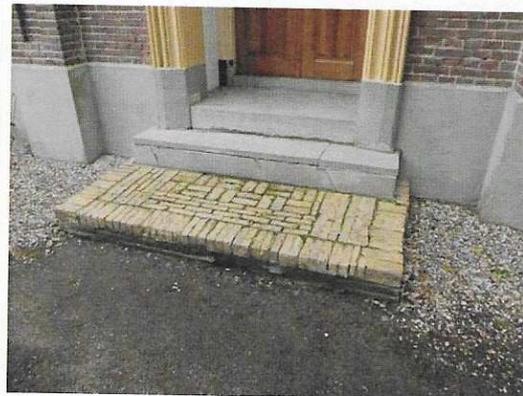
Foto 50
Uitgesleten voegwerk gemetselde traptrede en gescheurde natuursteen traptreden.

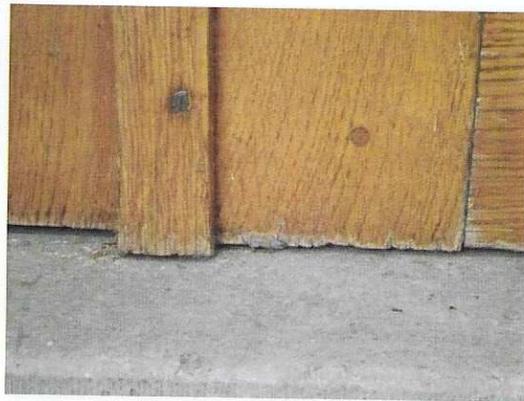
Foto 51

Het schilderwerk van de blank gelakte toegangsdeur verkeert, met name aan de onderzijde, in matige tot slechte staat.

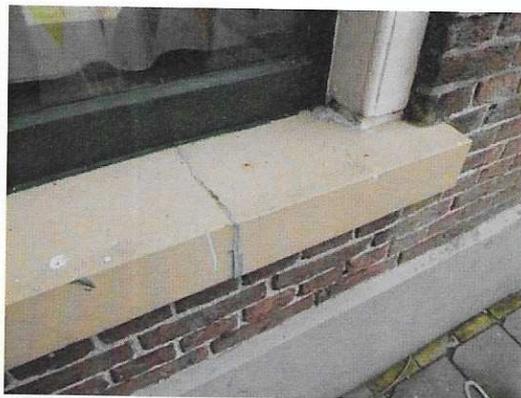
Foto 53

Gescheurde houten onderdorpel. Het schilderwerk van het houten kozijn verkeert in matige tot slechte staat.

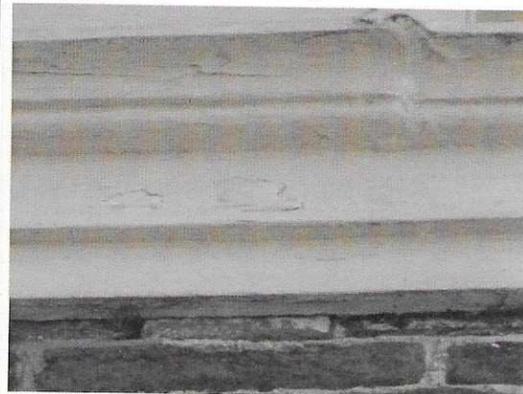
Foto 54

Het schilderwerk van de houten betimmering verkeert in matige tot slechte staat

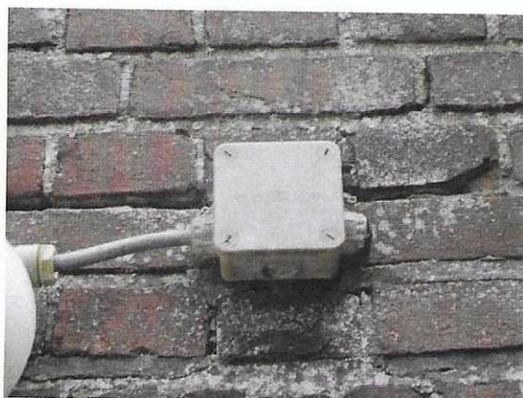
Foto 55

Uitgesleten voegwerk rondom buitenlamp.

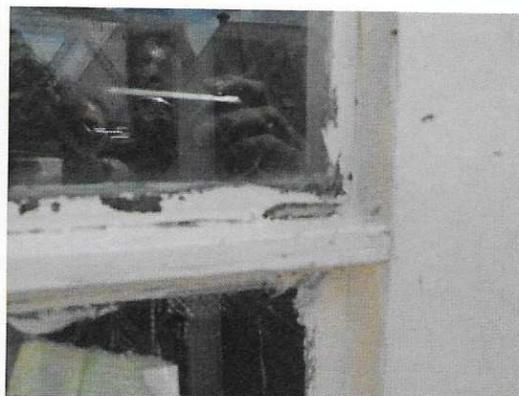
Foto 56

Het schilderwerk verkeert in matige tot slechte staat.

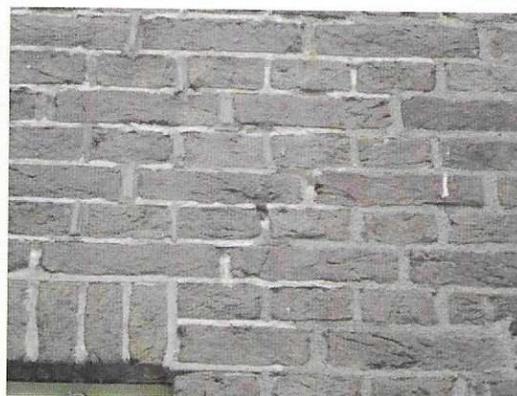
Foto 58

Uitgesleten voegwerk, verdeeld over de gehele gevel.

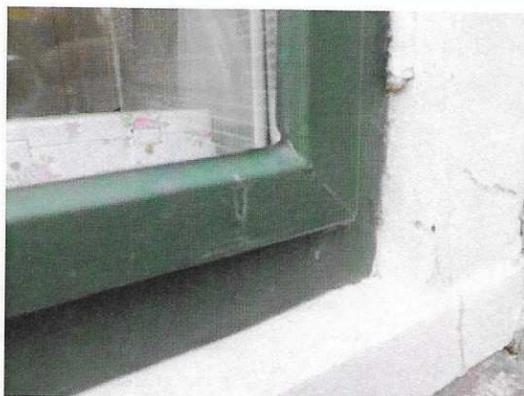
Foto 59

Het schilderwerk van de houten kozijnen en ramen verkeert in matige tot slechte staat.

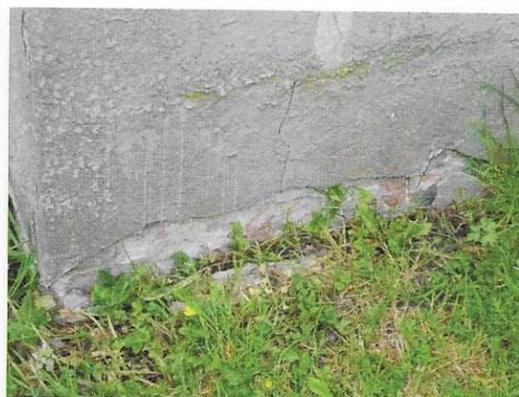
Foto 60

De gestucte spatplint is op diverse plaatsen gebroken en losgeraakt van de ondergrond.

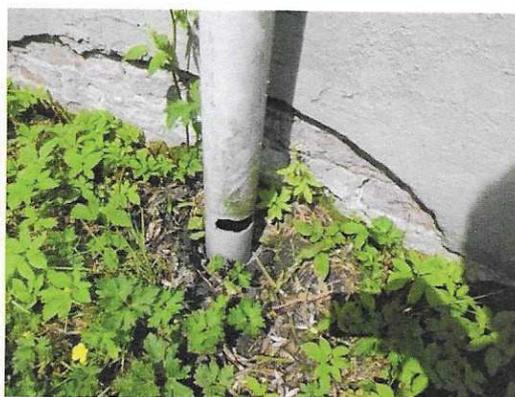
Foto 62

De gestucte spatplint is op diverse plaatsen gebroken en losgeraakt van de ondergrond. De hemelwaterafvoer is aan de onderzijde kapot.

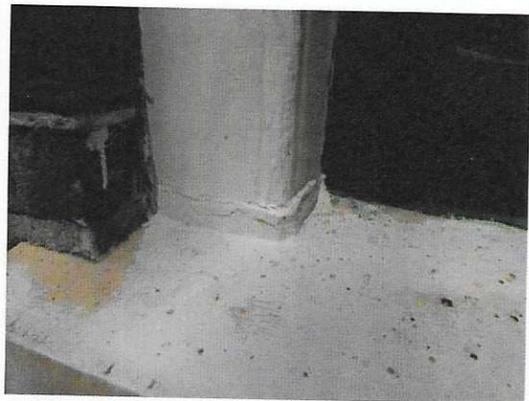
Foto 63

Het schilderwerk van de houten kozijnen en ramen verkeert in matige tot slechte staat.

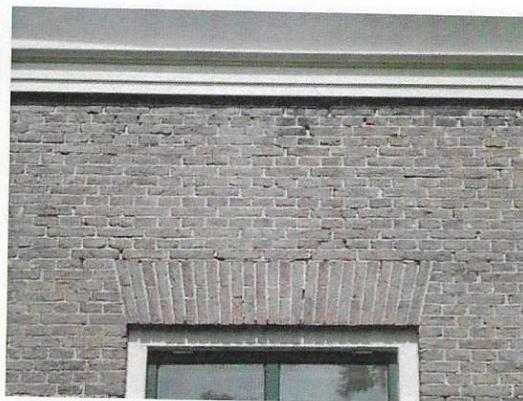
Foto 64

Uitgesleten voegwerk, verdeeld over de gehele gevel.

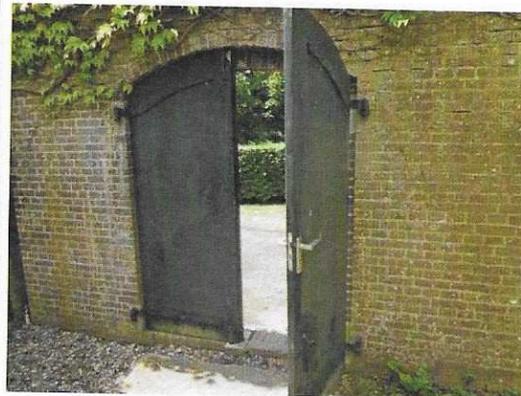
Foto 66

Het schilderwerk van de houten deuren en de stalen gehengen verkeert in slechte staat. Het voegwerk is op diverse plaatsen uitgesleten.

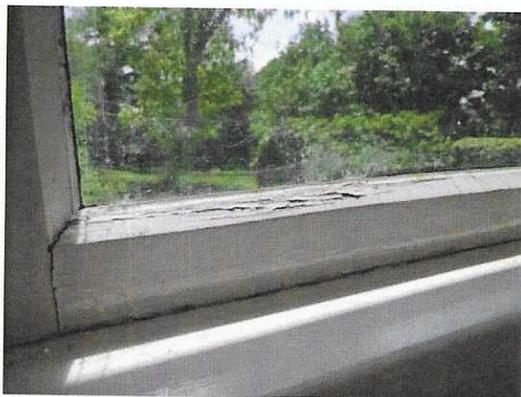
Foto 69

Het binnen schilderwerk van de buitenonderdelen verkeert in matige tot slechte staat.

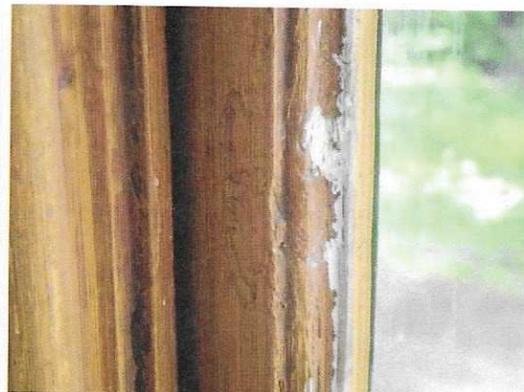
Foto 70

Het binnen schilderwerk van de buitenonderdelen verkeert in matige tot slechte staat.

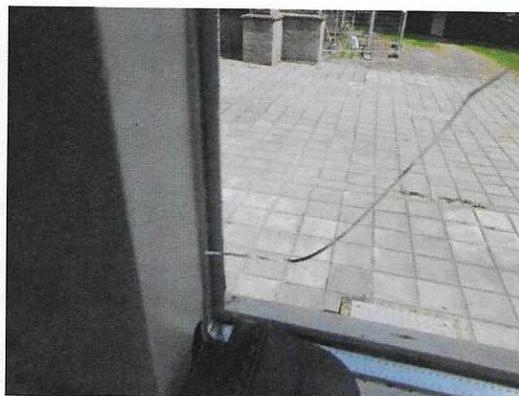
Foto 72

Eén ruit (dubbel glas) in de achtergevel is gescheurd.
