Meerjaren onderhoudsplan
021.00 H. Martinus
Warga
Periode 2017-2026

Datum inspectie: 31 mei 2016
Inspectie verricht door: Dhr. R.H. Bakker / Dhr. L. Bouma

Datum rapportage: 29 oktober 2016
Rapportage opgesteld door: Dhr. R.H. Bakker / Dhr. L. Bouma

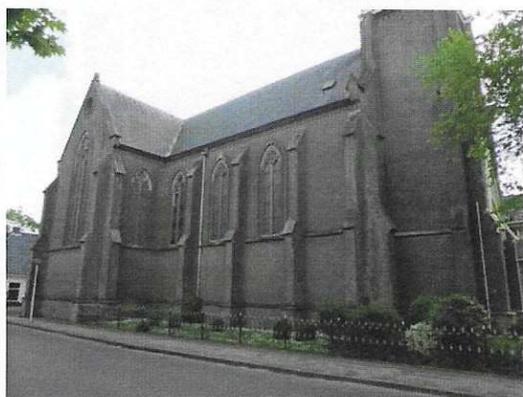
Foto 1

Overzichtsfoto noordgevel.

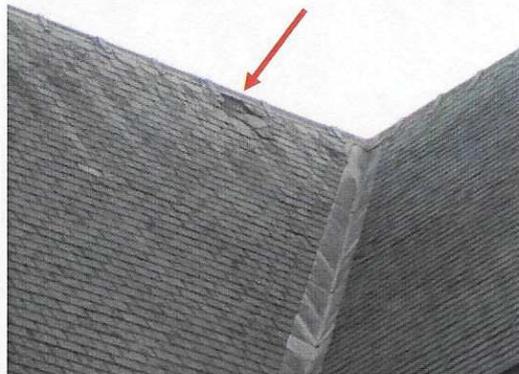
Foto 2

- De hellende daken zijn voorzien van leibedekking en verkeert, voor zover zichtbaar, in redelijke staat. Diverse leien liggen los. Volgens de beheerder van de kerk staan de werkzaamheden aan de hellende daken reeds ingepland. Hier is in het MJOP rekening mee gehouden.

Diverse leien liggen los.

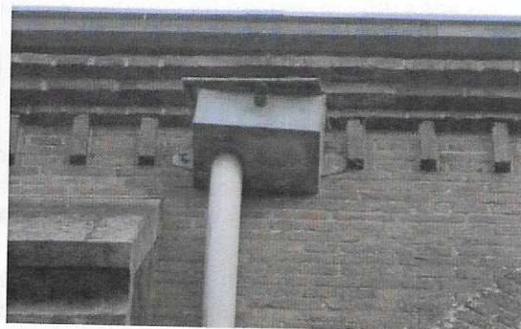
Foto 10

- De betonnen goot welke op het metselwerk ligt, verkeert, voor zover zichtbaar, in goede staat.
- De PVC hemelwaterafvoeren verkeren, voor zover zichtbaar, in redelijke staat. Eén zinken vergaarbak hangt scheef.

De zinken vergaarbak hangt scheef / deksel ligt los.

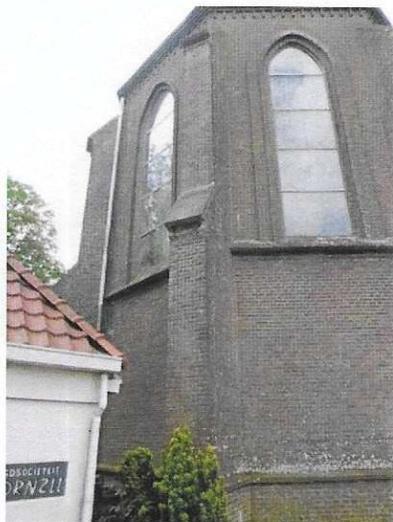
Foto 11

Overzichtsfoto oostgevel (rechterzijde).

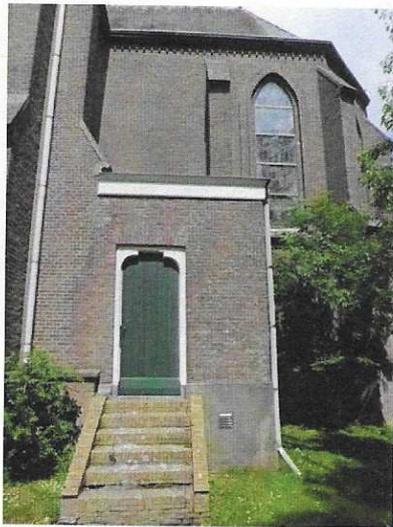
Foto 21

Overzichtsfoto zuidgevel (rechterzijde).

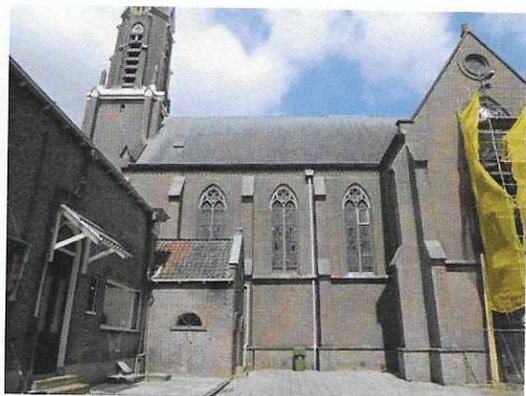
Foto 25

Overzichtsfoto zuidgevel (linkerzijde).

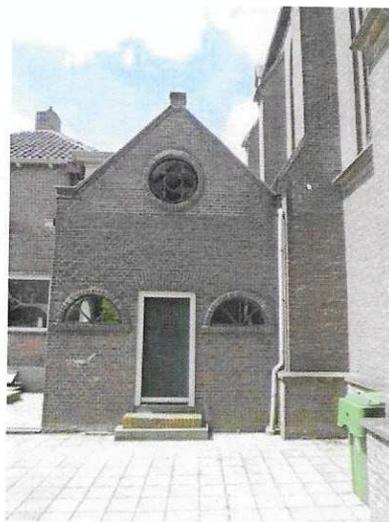
Foto 28

Overzichtsfoto zuidgevel (achterzijde).

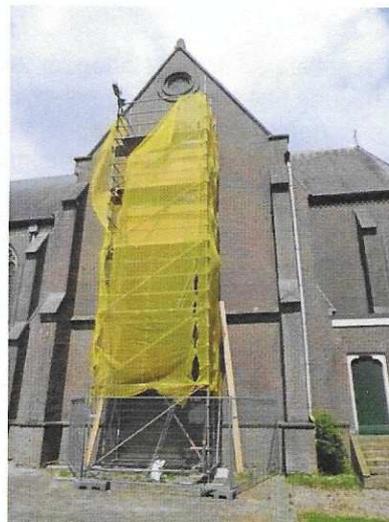
Foto 32

Tijdens de inspectie was men bezig met herstel van de glas-in-lood ramen.

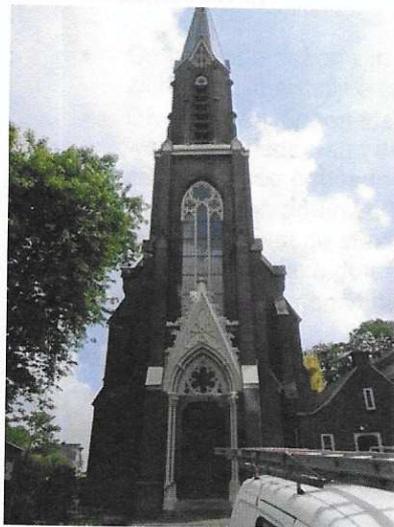
Foto 33

Overzichtsfoto westgevel.

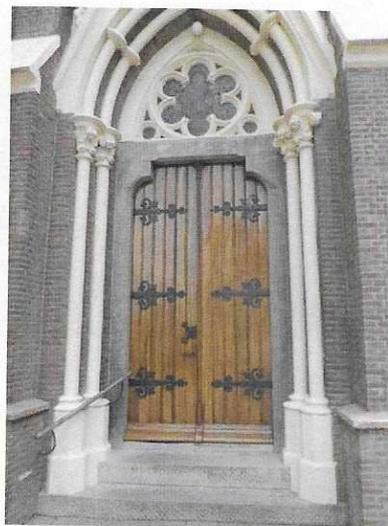
Foto 36

Overzichtsfoto dubbele toegangsdeuren.

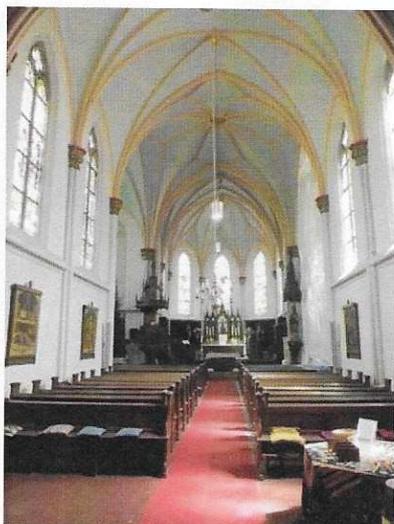
Foto 39

Overzicht kerkzaal.

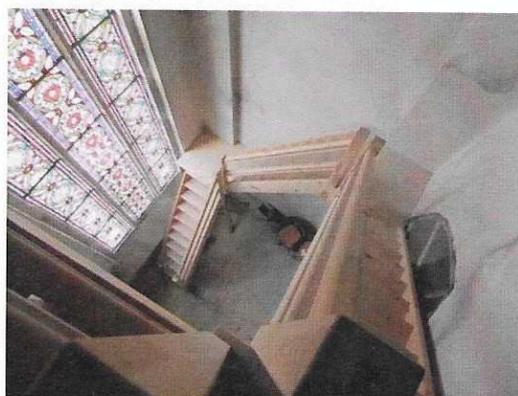
Foto 42

Recentelijk aangebrachte houten trappen en bordessen welke toegang bieden tot de ruimte boven het gewelfde plafond.

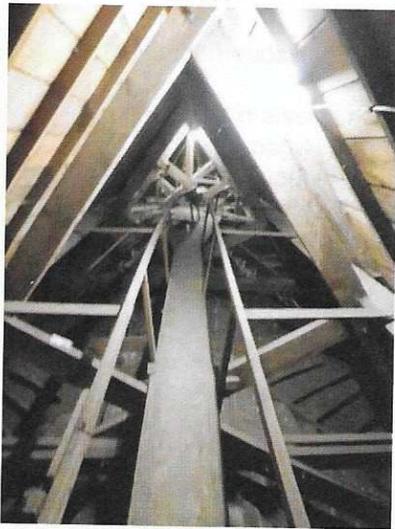
Foto 43

Overzichtsfoto ruimte boven het gewelfde plafond.

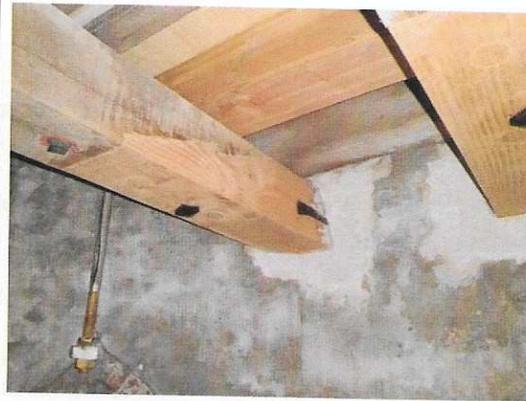
Foto 44

De houten balkkoppen in de toren zijn recentelijk vernieuwd.

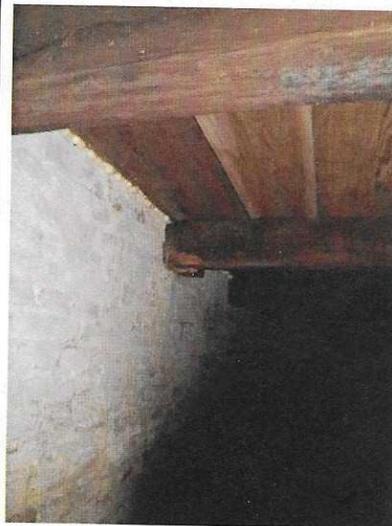
Foto 46

De houten onderconstructie van de begane grondvloer van de kerkzaal verkeert, voor zover zichtbaar, in goede staat.

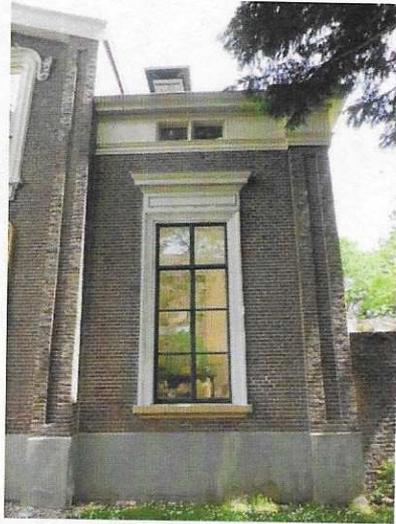
Foto 47
Overzicht voorgevel (rechterzijde).

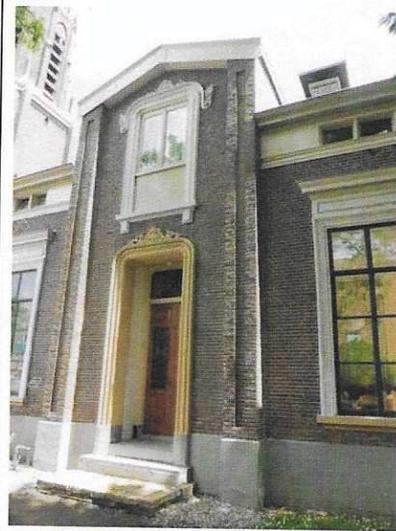
Foto 48
Overzicht voorgevel (middendeel).

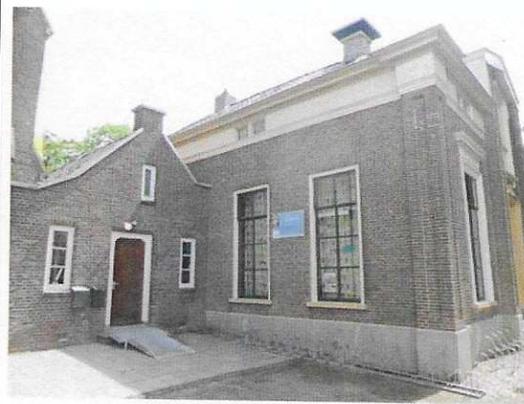
Foto 52

Overzichtsfoto linker zijgevel.

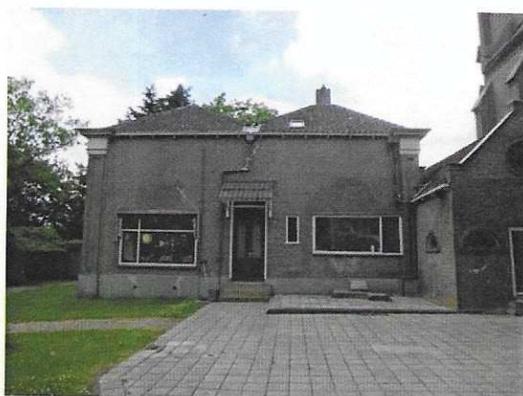
Foto 57

Overzichtsfoto achtergevel.

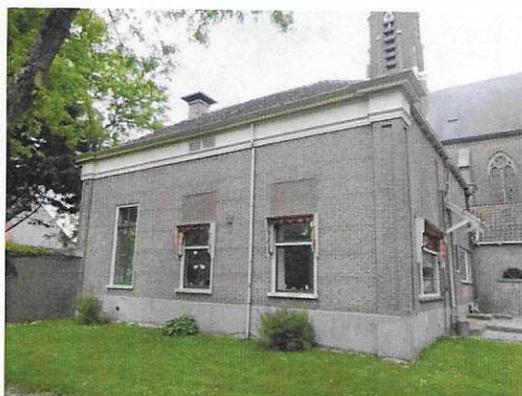
Foto 61

Overzichtsfoto rechter zijgevel.

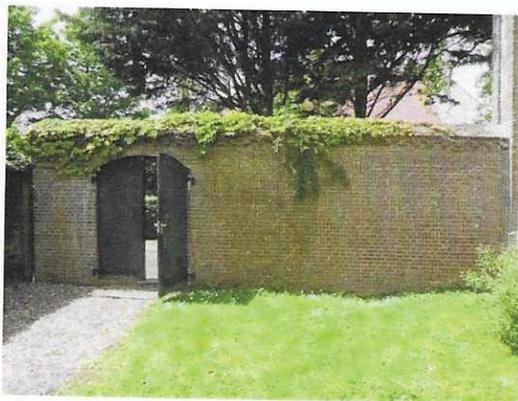
Foto 65

Overzichtsfoto gemetselde tuinmuur.

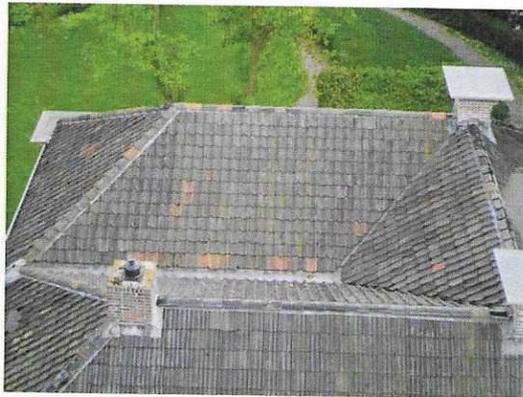
Foto 67

Overzichtsfoto hellende daken (achterzijde).

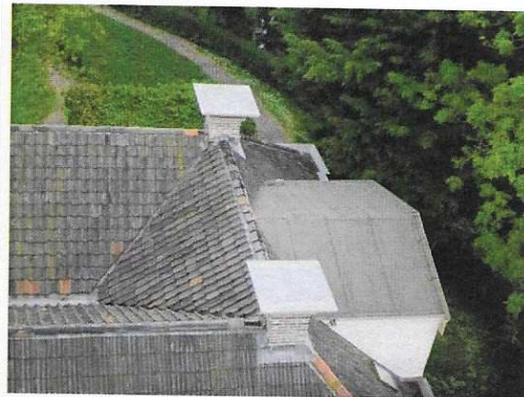
Foto 68

Overzichtsfoto hellende daken (voorzijde). Deze daken zijn voorzien van zowel pannen als bitumineuze dakbedekking.
